ÉROSION DES BERGES :
PLAN GLOBAL DE PROTECTION ET DE RESTAURATION
DES RIVES DU FLEUVE SAINT-LAURENT
DE SAINT-JEAN -DE L'ÎLE- D'ORLÉANS

GUIDE D'UTILISATION

PRODUIT PAR : ZIP DE QUÉBEC ET CHAUDIÈRE-APPALACHES (ZIPQCA)

2022

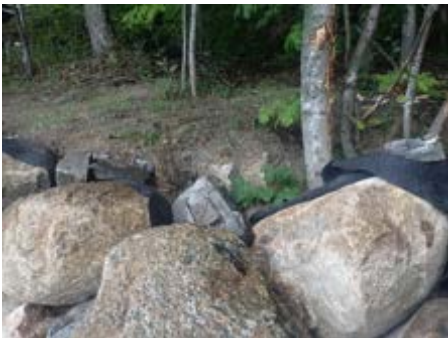
Solution type	Problématique	Composantes d'aménagement	Segment/Feuillet/Classe
<p style="text-align: center;">A1</p> <p>Plantation en haut de talus avec remodelage de l'enrochement</p>	<ul style="list-style-type: none"> ▪ Site instable avec érosion faible à modérée causée par des vagues en période de crue ; ▪ Enrochement existant, parfois discontinu. Détérioration de moins de 10 % ; ▪ Géotextile visible sur plus de la moitié de l'enrochement ; ▪ Présence d'arbres déchaussés et légèrement inclinés au-dessus et dans l'enrochement ; ▪ Densité de végétation moyenne dans le haut du talus ; ▪ Pente de l'enrochement de 45 à 80° (quasi verticale) ; ▪ Hauteur du talus de 0,3 à 1,5 m ; ▪ Hauteur de l'encoche d'érosion généralement de 0,2 m, mais pouvant aller jusqu'à 1,1 m (à l'est du segment) ; ▪ Présence de branches et de troncs d'arbres déposés au-dessus de l'enrochement. 	<ul style="list-style-type: none"> ▪ Bonification de la bande riveraine par la plantation d'arbustes d'une largeur d'environ 1 à 2 m, au-dessus de l'enrochement ; ▪ Remodelage et récupération de l'enrochement existant (remodelage bénéfique surtout à l'extrémité est de l'enrochement) ; ▪ Abattage d'arbres instables et en faible état de santé ; ▪ Remblai des encoches d'érosion par la mise en place d'un dallage de cailloux ; ▪ Plantation d'arbustes à port bas dans le dallage de cailloux afin de diversifier la bande riveraine ; ▪ Maintien des points de vue sur le fleuve ; ▪ Protection des arbres existants en bon état de santé. 	<p style="text-align: center;">S110/10/04</p>

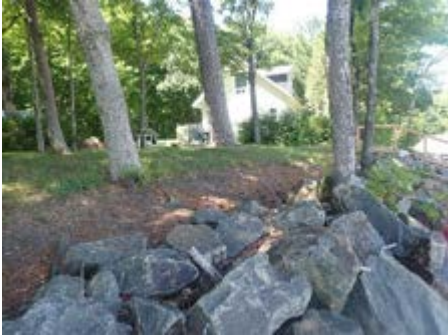
Solution type	Problématique	Composantes d'aménagement	Segment/Feuillet/Classe
<p style="text-align: center;">A2</p> <p>Plantation en haut de talus sans remodelage de l'enrochement</p>	<ul style="list-style-type: none"> ▪ Site stable avec érosion faible causée par des vagues en période de crue ; ▪ Enrochement existant sur les berges principalement en bon état, mais devient discontinu à l'extrémité est ; ▪ Forte accumulation de laisses de mer et de branches dans l'enrochement ; ▪ Forte accumulation d'aiguilles de pin en haut de talus ; ▪ Densité de végétation moyenne dans le haut du talus ; ▪ Pente du talus élevée (> 30°) ; ▪ Hauteur du talus constant de 0,7 à 1,5 m ; ▪ Hauteur de l'encoche d'érosion de 0,1 à 0,15 m. 	<ul style="list-style-type: none"> ▪ Bonification de la bande riveraine sur une largeur d'environ 1 à 2 m sans entretien ; ▪ Remblai des encoches d'érosion par la mise en place d'un dallage de cailloux filtres ; ▪ Plantation d'arbustes à port bas dans le dallage de cailloux afin de diversifier la bande riveraine ; ▪ Plantation d'arbustes à port bas devant l'enrochement, sur la plage ; ▪ Maintenir les points de vue sur le fleuve ; ▪ Protection des arbres existants en bon état de santé. 	<p style="text-align: center;">S137/13/04</p>

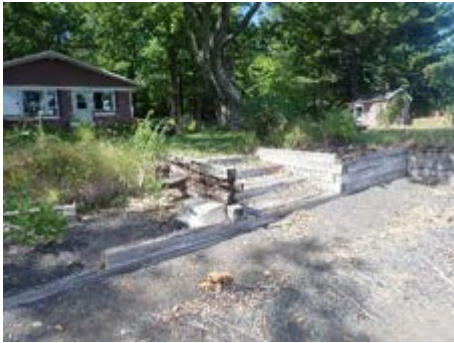
Solution type	Problématique	Composantes d'aménagement	Segment/Feuillet/Classe
<p style="text-align: center;">B1</p> <p style="text-align: center;">Rang de pierres sur couche filtre pour talus avec encoche de plus de 30 cm de hauteur</p>	<ul style="list-style-type: none"> ▪ Menace pour un élément à valeur écologique ou pécuniaire ; ▪ Rive naturelle ou anthropisée avec muret de bois désintégré existant. Détérioration d'environ 10 % à plus de 50 % ; ▪ Bande riveraine instable avec érosion modérée à élevée, causée par les vagues en période de crue ; ▪ Talus de hauteur variable (0,3 à 1,8 m) avec pente variable (> 30° à verticale) ; ▪ Présence d'arbres déracinés et inclinés ; ▪ Densité de la strate arborescente moyenne à élevée dans le haut du talus ; ▪ Hauteur variable de l'encoche d'érosion (0,20 à 1,5 m). 	<ul style="list-style-type: none"> ▪ Création d'une bande riveraine de largeur variable sans entretien ; ▪ Abattage d'arbres instables et en faible état de santé ; ▪ Mise en place d'un rang de pierres de calibre 500-800 mm avec une couche filtre de cailloux pour les talus dont l'encoche d'érosion est plus haute que 0,3 m ; ▪ Plantation d'arbustes dans le haut du talus afin de consolider la berge ; ▪ Plantation d'arbustes en contenant sur la plage afin de diversifier la bande riveraine ; ▪ Protection des arbres et d'arbustes existants en bon état de santé. 	<p style="text-align: center;">S103/10/04 et S135/13/03</p>

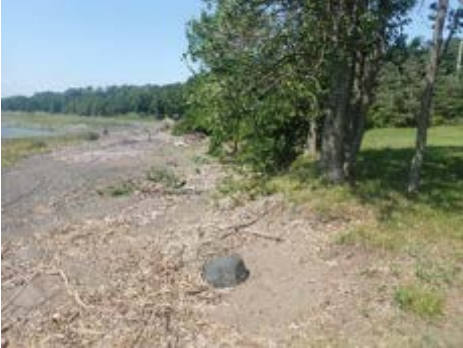
Solution type	Problématique	Composantes d'aménagement	Segment/Feuillet/Classe
<p>B2</p> <p>Rang de fagot pour talus avec encoche de moins de 30 cm de hauteur</p>	<ul style="list-style-type: none"> ▪ Menace pour un élément à valeur écologique et pécuniaire ; ▪ Segment de rive naturelle ou anthropisée ; ▪ Bande riveraine instable avec érosion faible causée par les vagues en période de crue ; ▪ Talus de hauteur constant (0,3 m et moins) et pente faible ; ▪ Présence d'arbres déracinés et inclinés ; ▪ Accumulation de laisses de mer ; ▪ Densité de la strate arborescente moyenne à élevée dans le haut du talus ; ▪ Hauteur de l'encoche d'érosion de 0,3 m et moins; ▪ Présence d'EFFE (segments 78, 115 et 138). 	<ul style="list-style-type: none"> ▪ Utilisation des phytotechnologies (rang de fagots) ; ▪ Stabilisation de la bande riveraine par la mise en place d'un rang de fagots d'espèces arbustives dans le haut du talus ; ▪ Abattage d'arbres instables et en faible état de santé ; ▪ Plantation d'arbustes afin de consolider la berge ; ▪ Plantation d'arbustes en contenant sur la plage afin de diversifier la bande riveraine ; ▪ Protection des arbres et d'arbustes existants en bon état de santé ; ▪ Gestion des EFE (segments 78, 115 et 138). 	<p>S72/7/03; S78/8/04; S115/11/04 et S138/13/03</p>

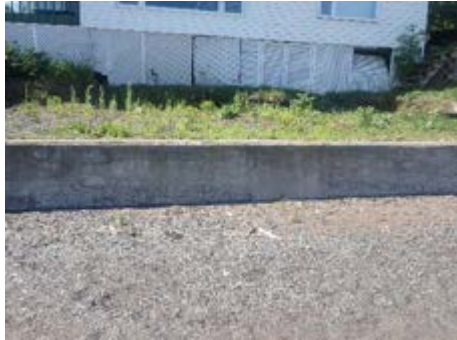
Solution type	Problématique	Composantes d'aménagement	Segment/Feuillet/Classe
<p style="text-align: center;">C1</p> <p>Plantation en haut de talus</p>	<ul style="list-style-type: none"> ▪ Menace pour un élément à valeur pécuniaire ; ▪ Segment de rive anthropisée ; ▪ Bande riveraine absente ; ▪ Densité de végétation faible à moyenne dans le haut du talus ; ▪ Terrain engazonné et entretenu en haut de talus ; ▪ Structure stable avec érosion modérée en arrière du mur causée par les vagues en période de crue ; ▪ Rive protégée par des murs de soutènement en béton coulé ; ▪ Hauteur du talus variable (0,6 à 1,7 m) ; ▪ Pente du talus verticale ; ▪ Hauteur de l'encoche d'érosion en arrière de murs d'environ 0,2 à 0,3 m. 	<ul style="list-style-type: none"> ▪ Bonification de la bande riveraine sur une largeur d'environ 1 à 3 m sans entretien ; ▪ Remblai des encoches d'érosion par la mise en place d'un dallage de cailloux filtrés ; ▪ Plantation d'arbustes à port dans le dallage de cailloux afin de diversifier la bande riveraine avec maintien des points de vue sur le fleuve ; ▪ Plantation d'arbustes en contenant sur la plage afin de diversifier la bande riveraine ; ▪ Protection des arbres et d'arbustes existants en bon état de santé. 	<p style="text-align: center;">S50/5/02, S63/7/03 et S73/7/02</p>

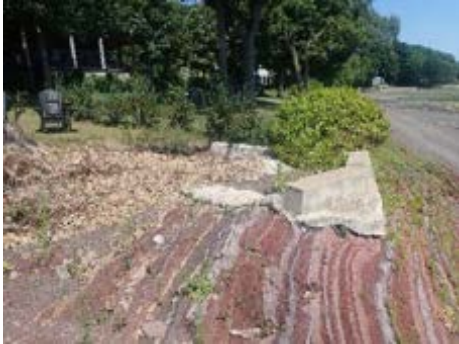
Solution type	Problématique	Composantes d'aménagement	Segment/Feuillet/Classe
<p style="text-align: center;">C2</p> <p style="text-align: center;">Plantation en haut d'un affleurement rocheux</p>	<ul style="list-style-type: none"> ▪ Menace pour un élément à valeur pécuniaire ; ▪ Segment de rive anthropisée, au-dessus d'un affleurement rocheux naturel ; ▪ Densité de végétation moyenne dans le haut du talus ; ▪ Terrain engazonné et entretenu en haut de talus ; ▪ Massif rocheux stable avec érosion modérée dans les dépôts meubles au-dessus de l'affleurement, causée par les vagues en période de crue ; ▪ Accumulation de feuilles et de laisses de mer en haut du talus ; ▪ Rive protégée par des affleurements rocheux naturels de hauteur variable (0,4 à 1,8 m) ; ▪ Pente du talus élevée (> 30°) 	<ul style="list-style-type: none"> ▪ Bonification de la bande riveraine sur une largeur d'environ 1 à 2 m sans entretien ; ▪ Remblai des encoches d'érosion par la mise en place d'un dallage de cailloux filtres ; ▪ Plantation d'arbustes à port bas dans le dallage de cailloux afin de diversifier la bande riveraine avec maintien des points de vue sur le fleuve ; ▪ Plantation d'arbustes en contenant sur la plage afin de diversifier la bande riveraine ; ▪ Protection des arbres et d'arbustes existants en bon état de santé. 	<p style="text-align: center;">S63/7/03 et S77/8/04</p>

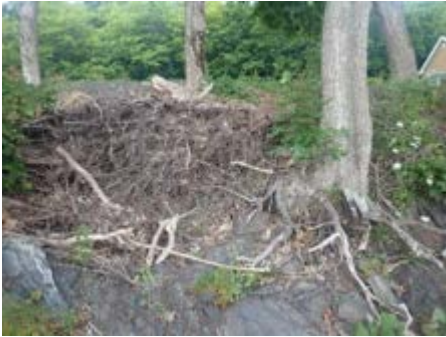
Solution type	Problématique	Composantes d'aménagement	Segment/Feuillet/Classe
<p style="text-align: center;">D</p> <p style="text-align: center;">Enrochement complet du bas de talus avec talus bas</p>	<ul style="list-style-type: none"> ▪ Menace pour un élément à valeur écologique et pécuniaire ; ▪ Section de 10 m instable ; ▪ Site avec érosion élevée causée par les vagues en période de crue et le drainage de surface ; ▪ Présence d'arbres déracinés et inclinés ; ▪ Faible végétation arbustive dans le haut du talus ; ▪ Pente du talus verticale ; ▪ Hauteur du talus variable de 1,5 à 2,3 m ; ▪ Terrain engazonné et entretenu en haut de talus ; ▪ Présence d'un affleurement rocheux à la base du talus ; ▪ Présence d'EFE (138). 	<ul style="list-style-type: none"> ▪ Création d'une bande riveraine de largeur variable sans entretien ; ▪ Abattage d'arbres instables et en faible état ; ▪ Déblais et reprofilage du talus selon une pente 1,5 à 2H : 1V ; ▪ Remblai avec la mise en place d'une couche filtre granulaire ; ▪ Enrochement en bas de talus ; ▪ Plantation d'arbustes en contenant dans le haut du talus afin de consolider la berge ; ▪ Plantation d'arbustes en multicellule sur la plage ; ▪ Protection des arbres en bon état ; ▪ Gestion des EFE (138) 	<p style="text-align: center;">S104/10/03 et S138/13/03</p>

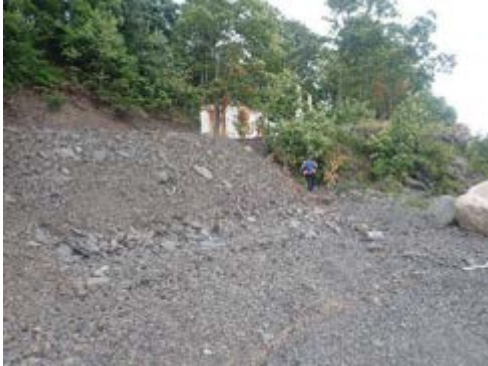
Solution type	Problématique	Composantes d'aménagement	Segment/Feuillet/Classe
<p style="text-align: center;">E</p> <p style="text-align: center;">Végétalisation du talus</p>	<ul style="list-style-type: none"> ▪ Menace pour un élément à valeur écologique et pécuniaire ; ▪ Segment de rive anthropisée par des structures de remblais ou par le modelage de descentes aménagées ; ▪ Site instable avec érosion faible à modérée principalement causée par le drainage de surface des terrains aménagés en haut de talus, et impacté par les vagues en période de crue à la base du talus ; ▪ Présence d'arbres déracinés et inclinés ; ▪ Végétation arbustive faible dans le haut du talus et dans le talus ; ▪ Pente du talus élevée (> 30°) ; ▪ Hauteur du talus variable de 1,0 à 3 m ; ▪ Terrain entretenu en haut de talus ; ▪ Présence d'EFE (segment 97). 	<ul style="list-style-type: none"> ▪ Création d'une bande riveraine de largeur variable sans entretien ; ▪ Abattage d'arbres instables et en faible état ; ▪ Déblais et reprofilage du talus selon une pente 1,5 à 2H : 1V (si nécessaire) ; ▪ Mise en place d'une couche de terre végétale (épaisseur de 100 mm minimum) ; ▪ Plantation d'arbustes en multicellule dans la pente ; ▪ Plantation d'arbustes en multicellule sur la plage afin de diversifier la bande riveraine ; ▪ Plantation d'arbustes en contenant dans le haut du talus afin de consolider la berge ; ▪ Protection des arbres et des arbustes en bon état ; ▪ Gestion des EFE (segment 97). 	<p style="text-align: center;">S97/9/03, S101/10/04 et S109/10/04</p>
